***Evaluation des bâtiments et des  
techniques de construction dans le  
Cercle de Youvarou***

***Région de Mopti, Mali***

***Rapport de mission***

***Juillet 1991***

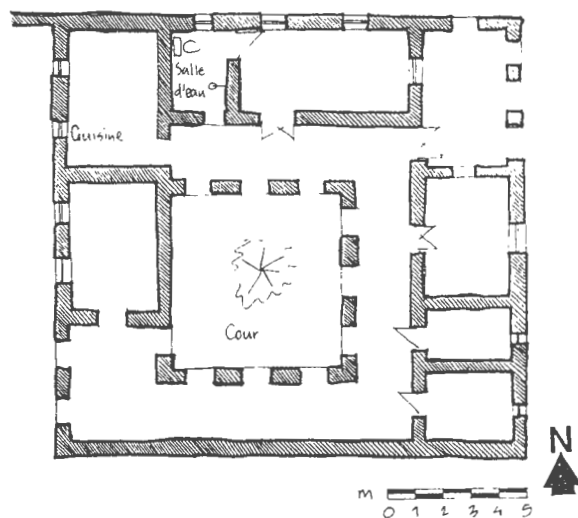
*Bâtiment 2:*  
*Logements; inoccupé*

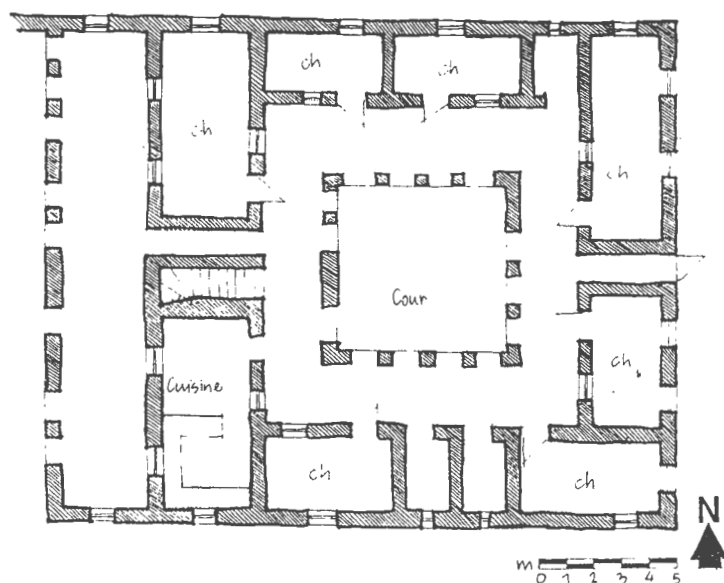
*Bâtiment 3:*  
*Centre d'accueil des*  
*femmes; mauvais état*

En général, l'ensemble des bâtiments est dans un état délabré, et ceci malgré les efforts coûteux d'entretien et d'amélioration de ces dernières années. Les bâtiments 3 et 4 sont en très mauvais état, et le bâtiment principal du bureau semble aussi avoir des problèmes importants de structure.

1.3.1. La démolition des bâtiments 3 et 4 du Projet, dont la remise en état (nécessaire à la sécurité) coûterait trop cher. Les matériaux peuvent être récupérés pour une éventuelle utilisation dans l'entretien des autres bâtiments.

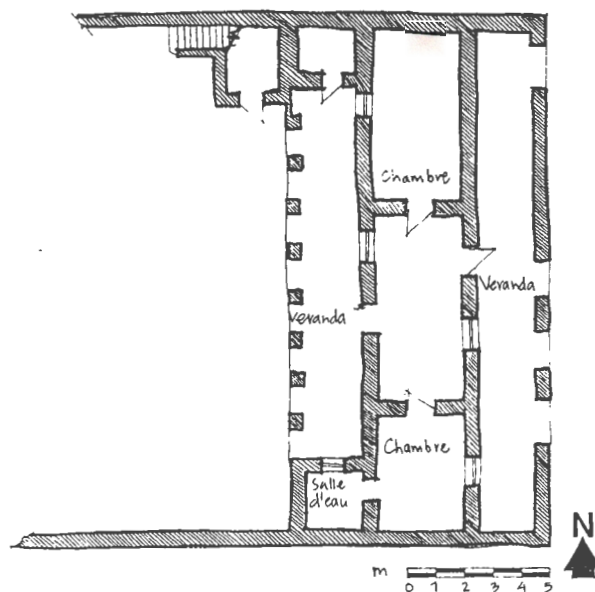
Bâtiment 4:  
Logement, mauvais état

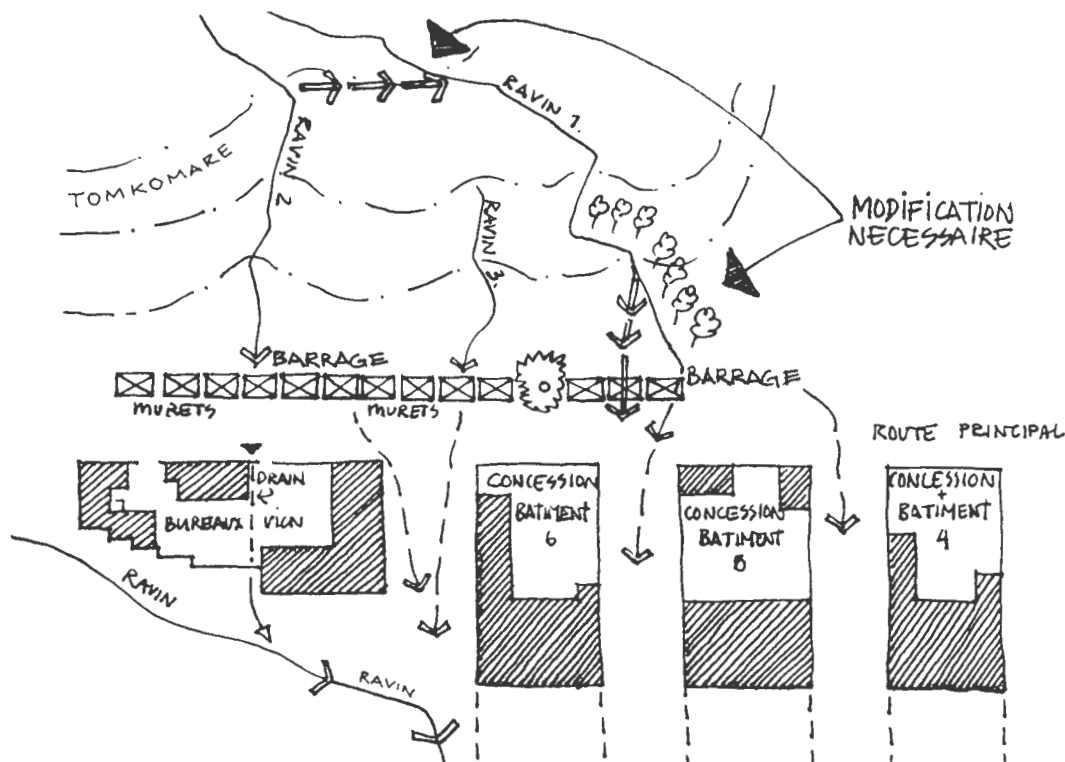
Pour l'implantation de ces murets, on n'a pas pris en compte le passage des eaux de pluies. Leur implantation a même créé plusieurs 'mini-barrages', qui bouchent les ravins et empêchent le passage de l'eau. Ainsi, il se peut que l'eau, cette année, prenne un chemin imprévu. Les murets risquent d'être détruits, et il y aura peut-être des dégâts sur les bâtiments.

récente des murets par le Projet, en amont des bâtiments, a encore compliqué la situation. Des travaux d'aménagement des bassins versants sur la colline sont maintenant nécessaires.

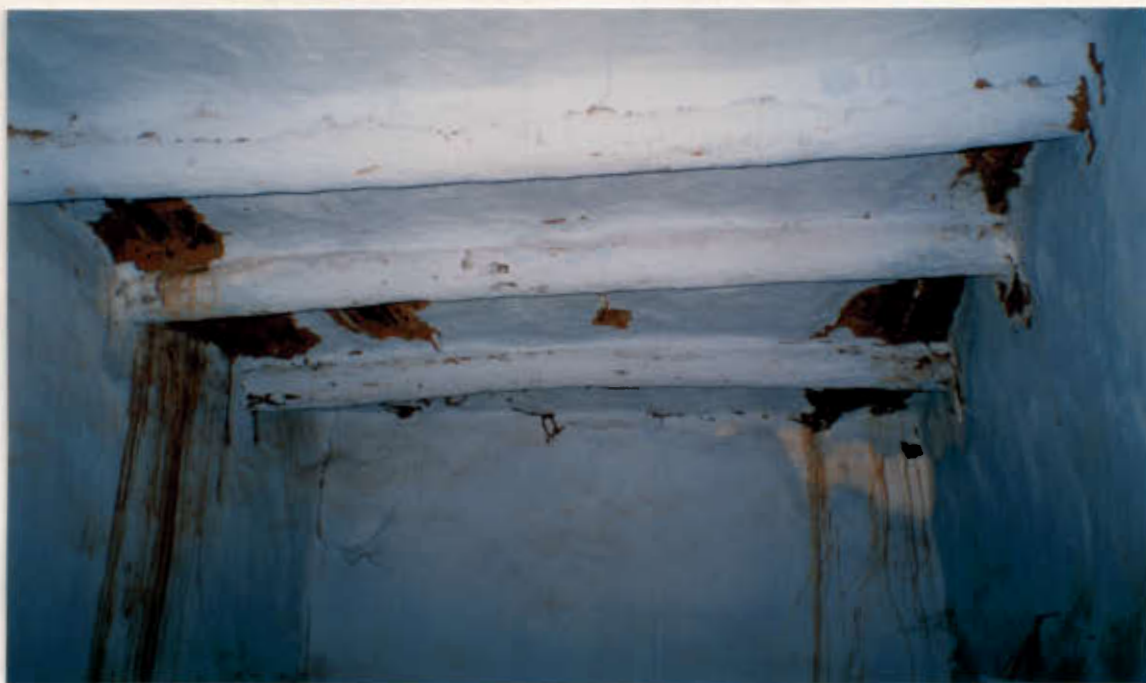
Les toits sont aussi en mauvais état. Dans les bâtiments 1, 2, 3, 4 et les bureaux, il y a des signes d'infiltration d'eau, et dans les cases des bâtiments 3 et 4, des morceaux de plafond sont tombés. Le bâtiment 3 est ple. Dans les bâtiments 5 et 6, beaucoup de poutres sont fendues et risquent de se casser. Dans le bâtiment 2, le Projet a déjà remplacé des poutres. Partout, il y a des signes d'attaque par les termites.

Bâtiment 3 - des morceaux de plafond tombés

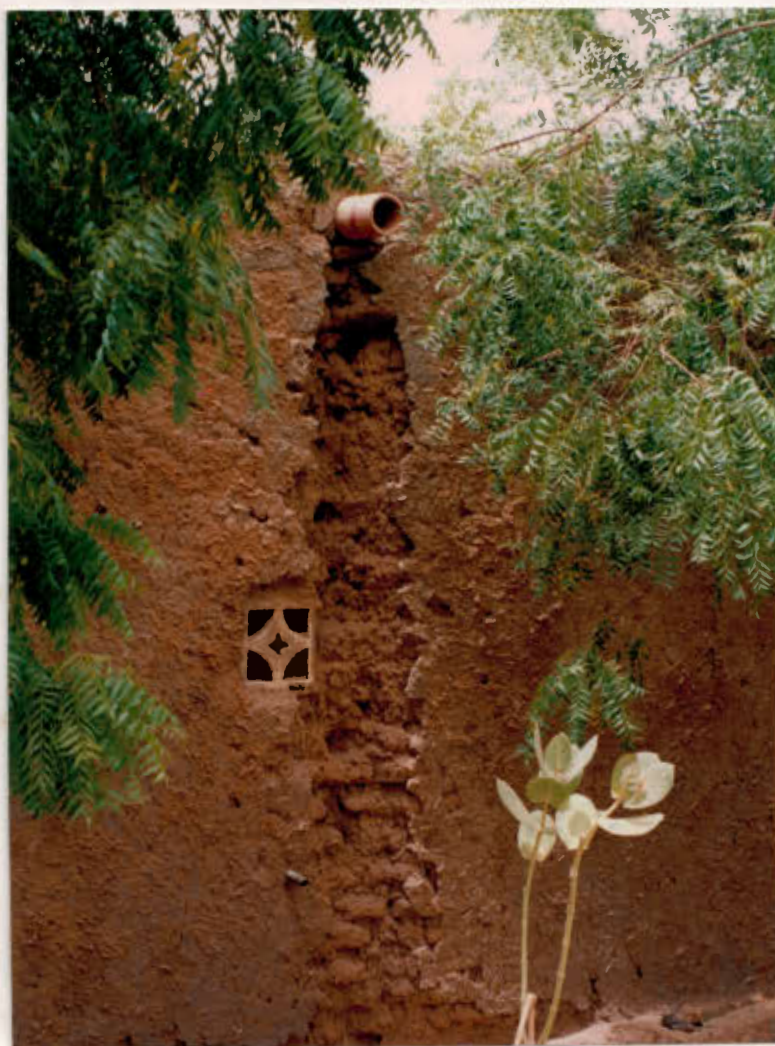
Gouttières trop courtes; dégâts sur les murs

Sur les toits, plusieurs gouttières étaient bouchées par des débris, signe visible de l'absence d'entretien préventif. Les gouttières semblent aussi être trop courtes pour projeter l'eau loin des murs et, par conséquent, l'eau a coulé contre les murs et a provoqué des dégâts.

On remarque aussi l'absence de petits travaux d'entretien régulier, comme le débouchage des gouttières ou le nettoyage du bois dès l'attaque des termites. Ces petites actions fréquentes sont très importantes si l'on veut éviter les gros frais de réparation et de remplacement qui ont caractérisé le Projet. A long terme, le Projet tirerait profit d'un programme d'entretien préventif suivi, avec une liste de tâches bien précises à entreprendre chaque semaine et chaque mois, et surtout juste avant et pendant la saison des pluies.

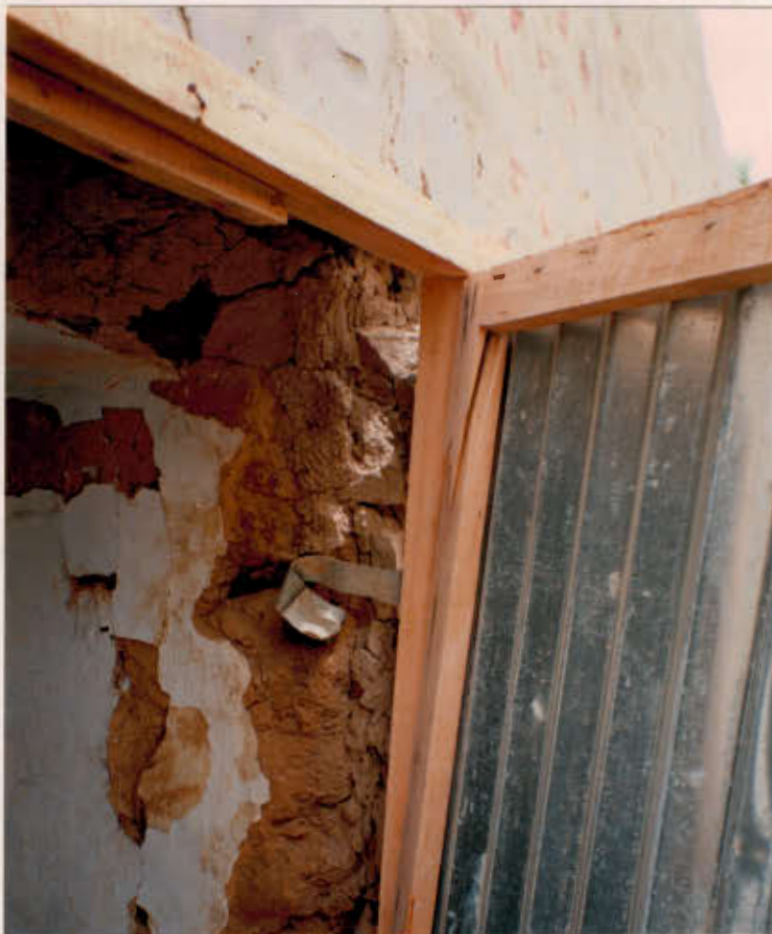
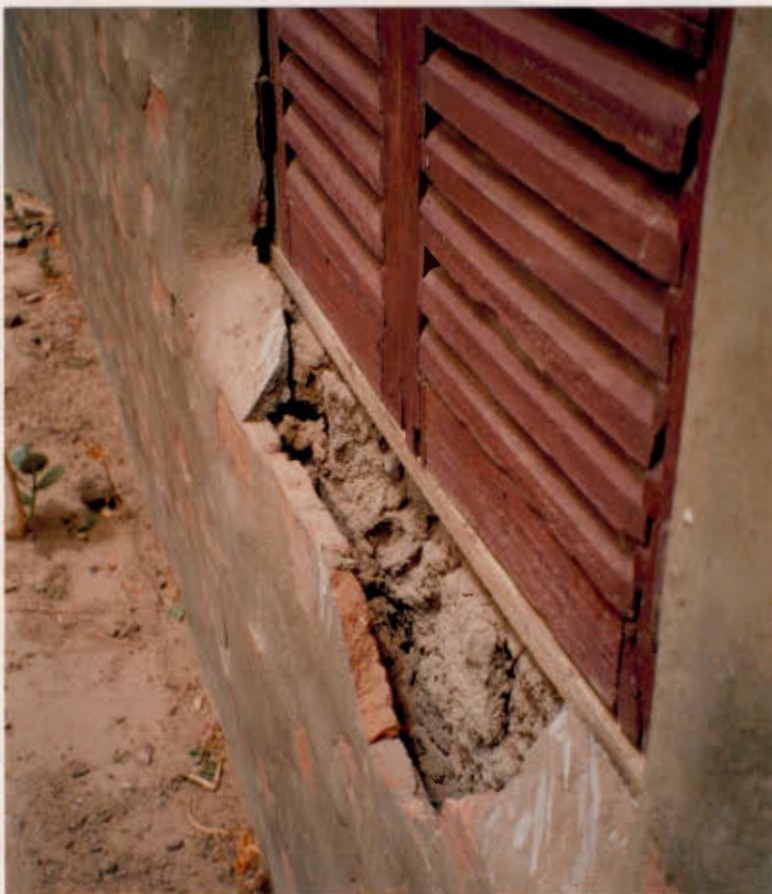
*Mauvaise menuiserie; porte déscellée - Bâtiment 3  
Revêtement en briques cuites, détaché du mur - Bâtiment 3.*
